Ensayo: **PRUEBA DE PENETRACIÓN DINÁMICA (D.P.S.H.)
EFECTUADA SEGÚN LA NORMA UNE 103-801-94**

DATOS DEL SOLICITANTE	
Peticionario:	Ayuntamiento de Viso del Marqués (P1309800-I)
Obra:	Viso del Marqués. Recinto Ferial (Sector Norte). Edificio de tipo "C1".
Albarán nº:	9758-09
Fecha:	12-01-09
D.P.S.H. nº:	2

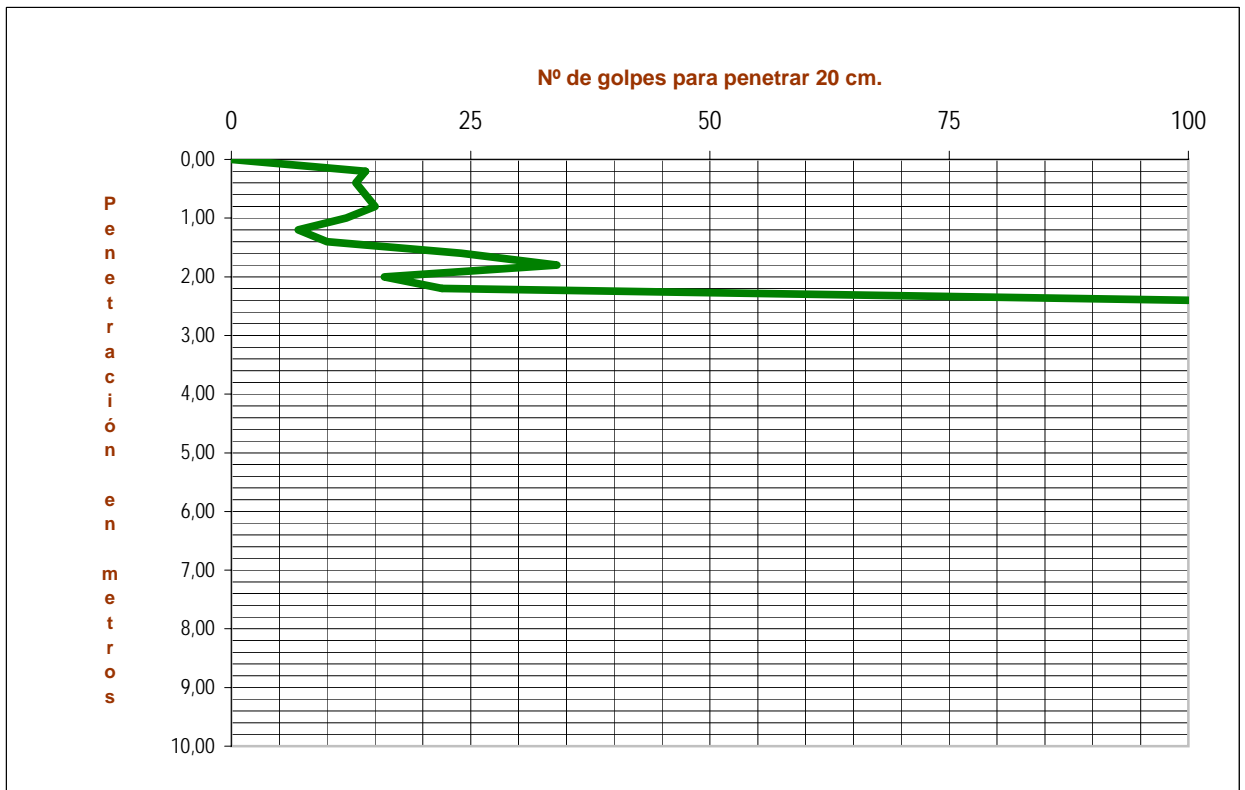
Profundidad (m)	0,20	0,40	0,60	0,80	1,00	1,20	1,40	1,60	1,80	2,00	2,20
Número golpes	14	13	14	15	12	7	10	24	34	16	22
Profundidad (m)	2,40	2,60	2,80	3,00	3,20	3,40	3,60	3,80	4,00	4,20	4,40
Número golpes	100	0	0	0	0	0	0	0	0	0	0
Profundidad (m)	4,60	4,80	5,00	5,20	5,40	5,60	5,80	6,00	6,20	6,40	6,60
Número golpes	0	0	0	0	0	0	0	0	0	0	0
Profundidad (m)	6,80	7,00	7,20	7,40	7,60	7,80	8,00	8,20	8,40	8,60	8,80
Número golpes	0	0	0	0	0	0	0	0	0	0	0
Profundidad (m)	9,00	9,20	9,40	9,60	9,80	10,00					
Número golpes	0	0	0	0	0	0

Observaciones: Se obtiene rechazo normativo a 2,23 metros sobre la cota del solar.
